Szeretnénk felhívni a figyelmeteket a **Woody-Valley GTO Light** beülő egy lehetséges veszélyére.

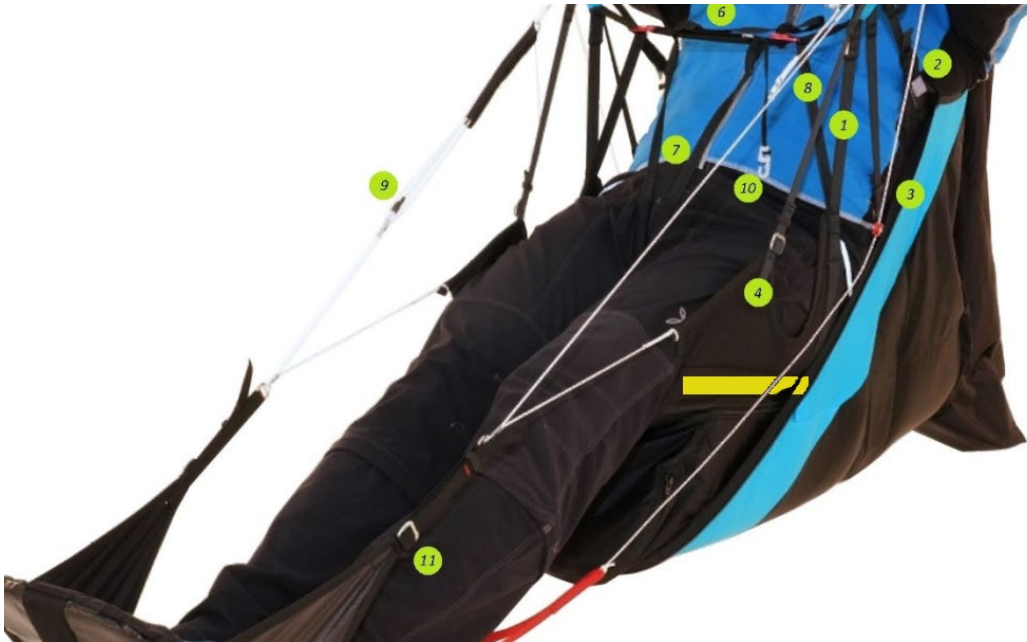
A képen sárgával jelölt szakaszon egy üvegszálas merevítő van beépítve, mely hajlamos elvágni a körülötte lévő szöveteket.

Leggyakrabban elől vágja át és "csak" kiesik, esetlegesen szúrt sérülést okozhat.

Kérjük azon pilótákat, akik ilyen beülővel repülnek, ellenőrizték a merevítőt, hogy az megfelelően a helyén van-e és nincs e sérülés a tokján.

Amennyiben szükséges, keressenek fel egy műszaki bevizsgálót, vagy egy oktatót, aki segít az ellenőrzésben.

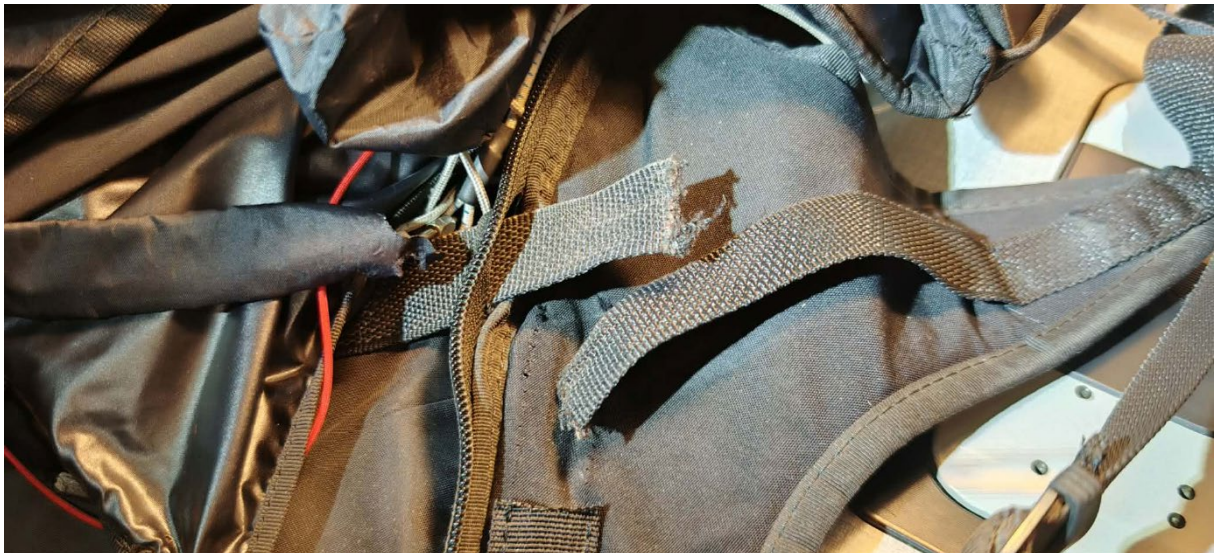
Egy esetben a pálca hátul vágta át az anyagot és ott a fő hevedert koptatta el.
